**Roetgener Blätter**

Nr. 08 August 2021 — Datum: 11.08.2021

# Weserumleitung und Vichthochwasser

## *Heimatliche Gewässer und das Jahrhunderthochwasser*

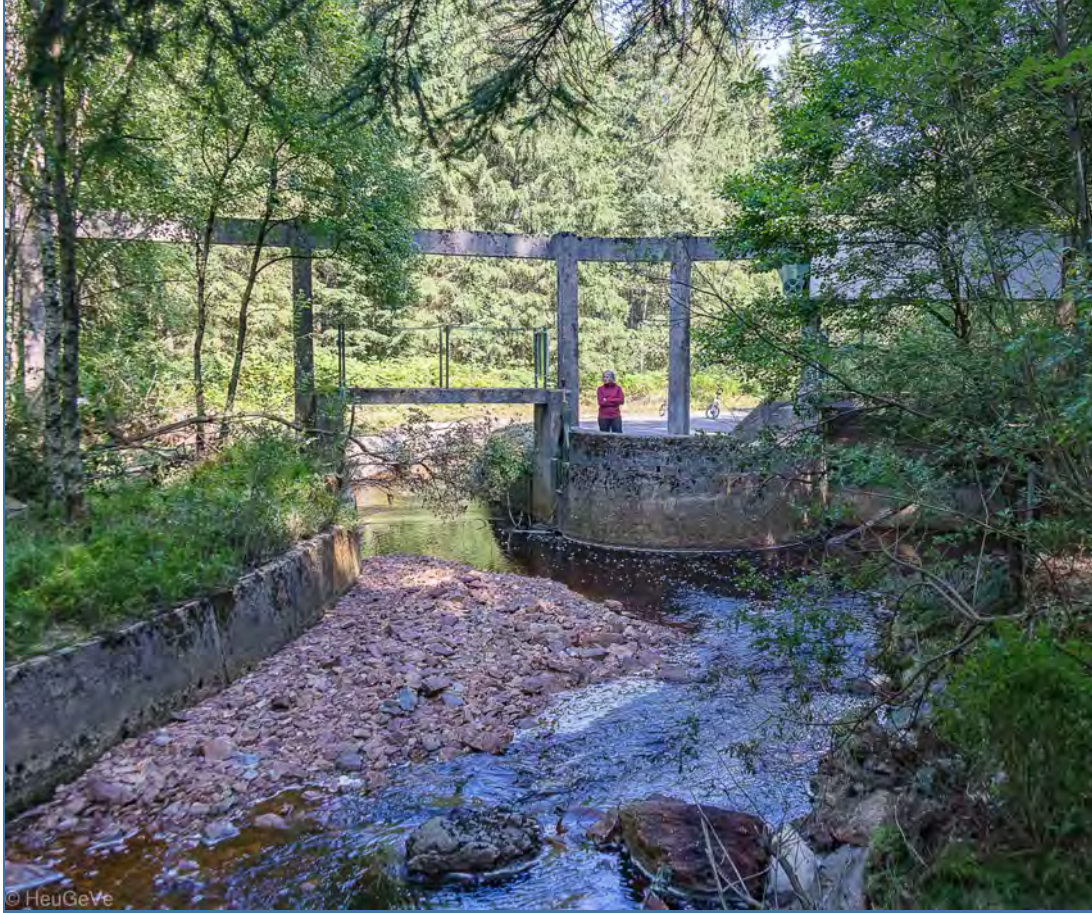
### **Titelbild: Die Weserumleitung im Venn**

gehört zu einem Bauwerk, das in den 1960er Jahren in Belgien errichtet wurde, um die Wasserversorgung der Stadt Eupen abzusichern. Als es nach jahrzehntelangen Bemühungen endlich gelang, nach dem 2. WK die Wesertalsperre fertigzubauen, hatte man Sorge, dass das u.a. durch Roetgen fließende Weserwasser bakteriell durch landwirtschaftliche Aktivitäten verseucht werden könnte. Das Quellwasser aus dem Venn wurde deshalb an diesem Bauwerk in einen Kanal umgeleitet und so über weitere Bachläufe an Roetgen vorbei zur neuen Wesertalsperre geführt. Die Restweser—immer noch ein mächtiger Bach—wurde damals in Roetgen in den Grölisbach umgeleitet. Dieser massive Eingriff in das natürliche Gleichgewicht der regionalen Entwässerung stellte sich schon bald als eine fatale Fehlentscheidung heraus. Man befürchtete zu Recht, dass es durch die um ca. 30% erhöhte Wassermengen in der Vicht an ihrem Unterlauf verstärkt zu Hochwasserproblemen kommen könnte. Schon 1963 brach deshalb die Zeit der geplanten „Wasserrückhaltebecken“ an, die heute aktueller ist denn je.

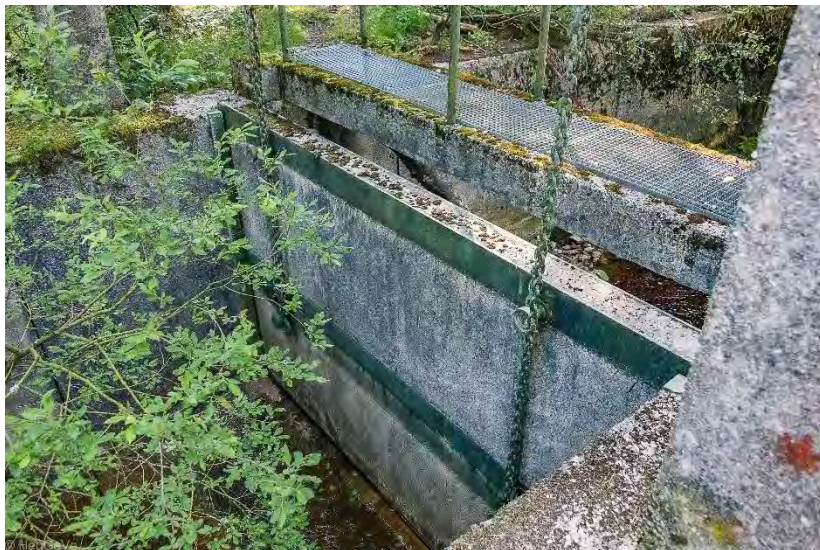
### **Die Absperrung der Weser im Umleitungsbauwerk**

Obwohl dieses Bauwerk im Sinne seiner Erbauer sicher tadellos funktioniert, ist es vor allem für die Tiere des Waldes eine große Gefahr: Schon der Betonkanal ist so tief und die Wände sind so steil, dass ein Tier, das da hineingerät, zwar nicht unbedingt verletzt wird, aber nicht so leicht wieder herauskommt. Ist der Wasserstand höher, so wird die Strömung im Kanal so stark,

dass die „Fahrt“ ins Tosbecken für das unglückliche Geschöpf wahrscheinlich tödlich enden wird.

Das Umleitungsbauwerk, ca. 1,5 km südwestlich von Fringshaus mitten im Venn gelegen, sperrt das Wasser der Weserquellflüsse permanent von der Restweser, die durch Roetgen fließt, ab. Diese Umleitung kann zwar grundsätzlich auch wieder aufgehoben werden, aber normalerweise ist das nicht vorgesehen, wie das Bauwerk deutlich zeigt. Lediglich eine geringe Wassermenge fließt durch einen Bypass in das alte Bachbett, damit die Restweser nicht total trockenfällt; das wurde wahrscheinlich aus Tier- und Naturschutzgründen so eingestellt. Das Bauwerk wurde in den 1960er Jahren errichtet, 1962 fertiggestellt und in Betrieb genommen. Inzwischen ist es in die Jahre gekommen und bedürfte wohl einiger Überholungen; es ist jedoch u.E. immer noch voll funktionsfähig.

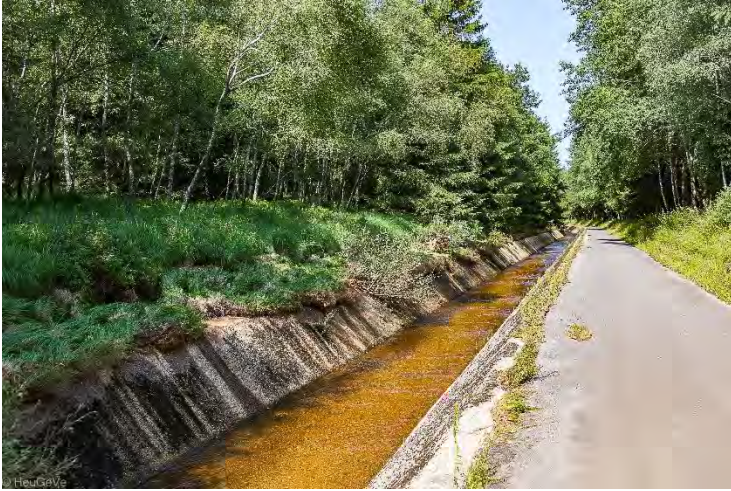
**Der Weserumflutkanal (der Wasserstand beim letzten Hochwasser im Juli 2021 ist erkennbar).**

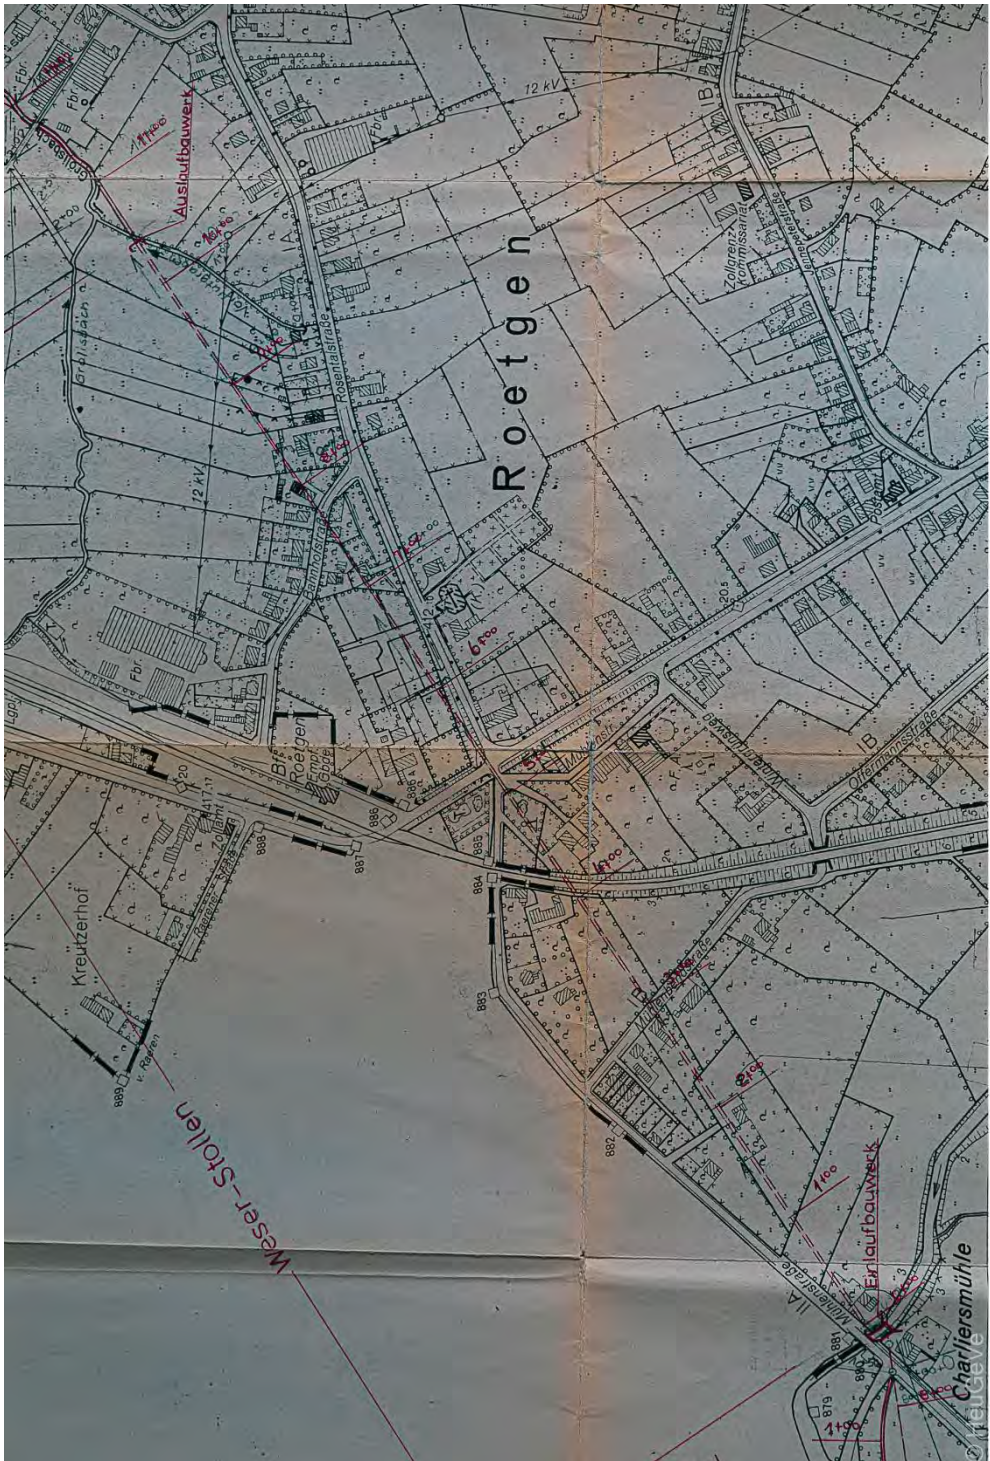
Der Verlauf des Weserstollens in Roetgen auf einer Karte von 1962

Die Restweser sollte dann auf deutschem Gebiet über den „Weserstollen“ in den Grölisbach geleitet werden; von da aus gelangt das Wasser direkt in den Vichtbach und fließt in Richtung Stolberg ab. Die Realisierung dieses Vorhabens wurde 1962 in Belgien und Deutschland umgesetzt. Von vorneherein war den zuständigen Behörden in Deutschland klar, dass das unter den Gesichtspunkten des Hochwasserschutzes eine äußerst kritische Angelegenheit werden könnte; denn schon 1963 waren die ersten „Wasserrückhaltebecken“ am Vichtunterlauf im Gespräch.

<sup>4</sup> Siehe Kartenausschnitt: Staatliche Bauleitung Weserbachüberleitung beim Wasserwirtschaftsamt Aachen.

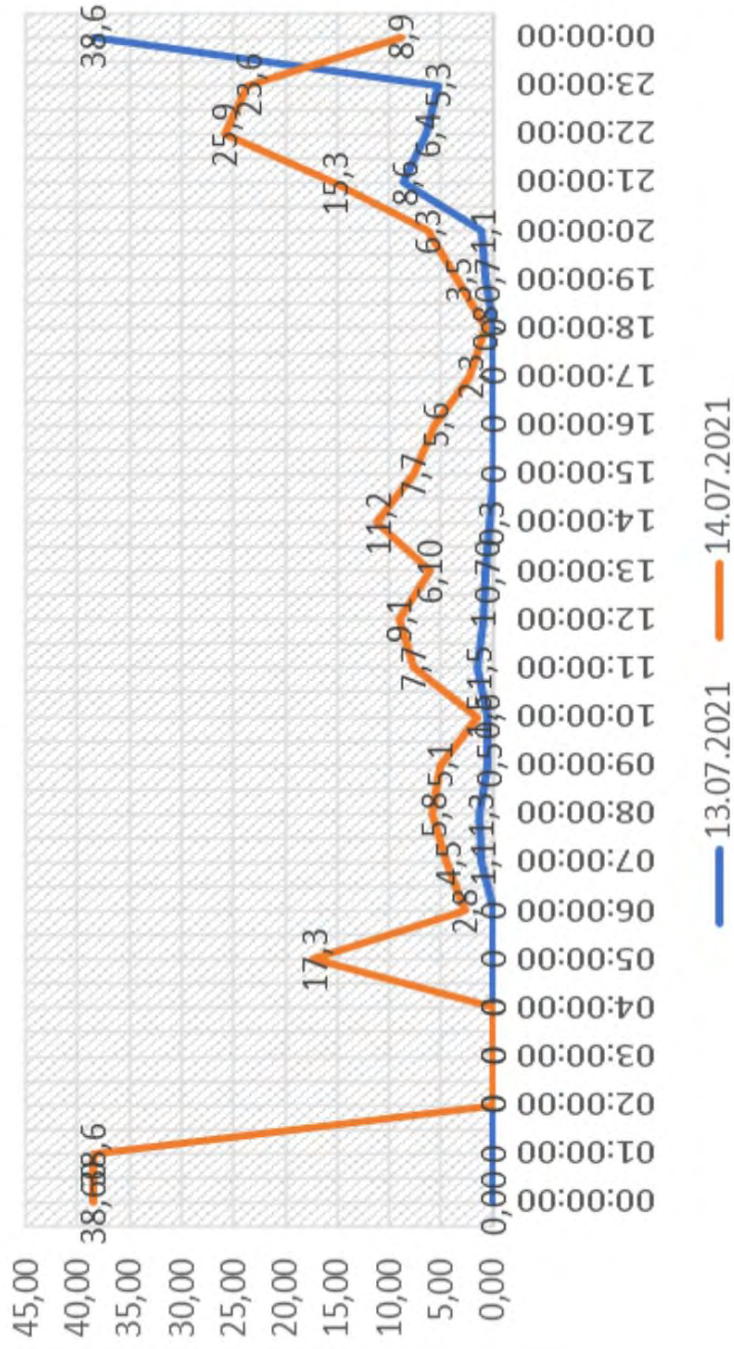
# Niederschlag in Liter pro Stunde und m<sup>2</sup>

verstärkte sich in der Nacht zum Mittwoch um Mitternacht auf Spitzenwerte von bis zu  $70 \text{ l/h/m}^2$ , und das über fast 2 h. Mit kurzen Unterbrechungen und etwas geringeren Werten setzte sich das bis in den Donnerstag hinein fort. Das beigefügte Bild zeigt die Daten einer Wetterstation in Roetgen an der Brandstraße. Aufgetragen sind die tatsächlichen Regenraten in  $\text{l/h/m}^2$ , gemessen im stündlichen Abstand über die Tage Dienstag und Mittwoch der 28. Woche, jeweils von 0-24 Uhr.

Ein Mittelwert von  $38,6 \text{ l/h/m}^2$  hielt sich in der Nacht zum Mittwoch über fast 2 h, aber auch der Dauerregen, fast über den ganzen Mittwoch mit Werten um 5 bis  $10 \text{ l/h/m}^2$ , war schon außergewöhnlich. Zum Schluss gab es dann in der Nacht zum Donnerstag einen erneuten Anstieg auf ca.  $25 \text{ l/h/m}^2$ , bevor sich das Wetter am Donnerstag beruhigte.

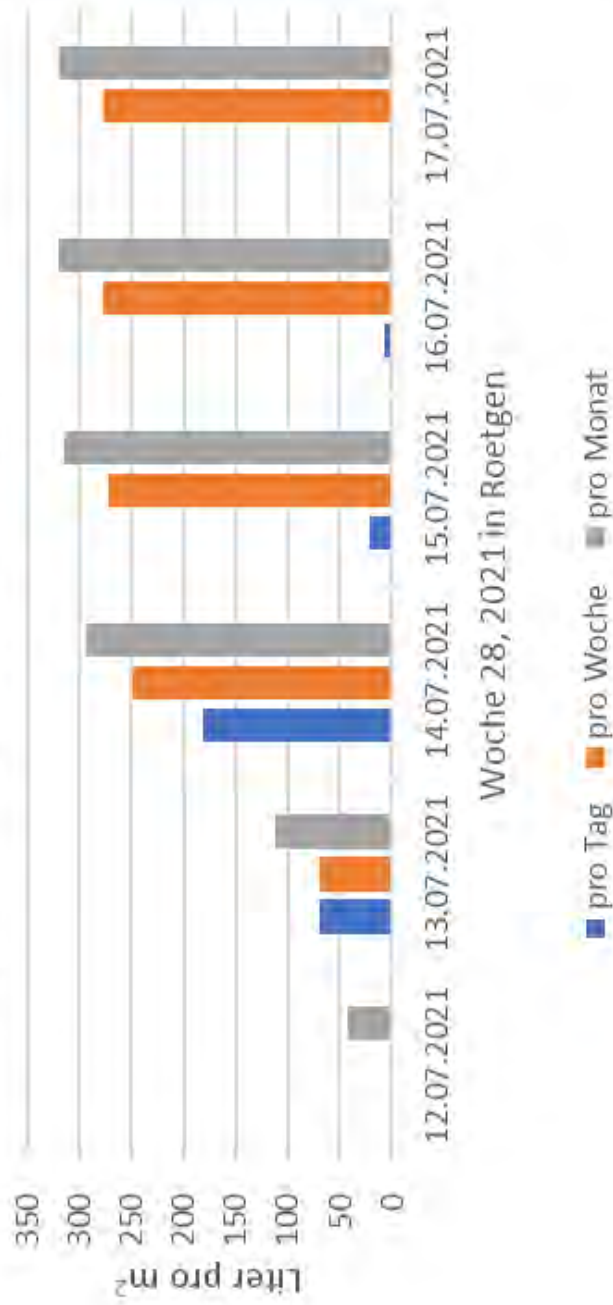
# Niederschlag $\text{l/m}^2$ pro Tag, Woche, Monat in Roetgen in der 28. Woche 2021

Betrachtet man die Niederschläge in  $\text{l/m}^2$  der 28. Woche pro Tag, pro Woche und pro Monat für Roetgen, so ergibt sich das folgende Bild auf der nächsten Seite.

Der Tag mit dem meisten Niederschlag ist eindeutig der Mittwoch mit  $181 \text{ l/Tag/m}^2$ , aber auch der Dienstag war mit  $69 \text{ l/Tag/m}^2$  schon ziemlich heftig für einen Tag. Am Ende der Woche liegt die Monatsrate für den Juli 2021 bei  $321 \text{ l/m}^2$ , was sicher ein außergewöhnlicher Wert ist. Normalerweise liegen die Regenraten in den Sommermonaten in Roetgen um die  $80\text{-}100 \text{ l/Monat/m}^2$ .

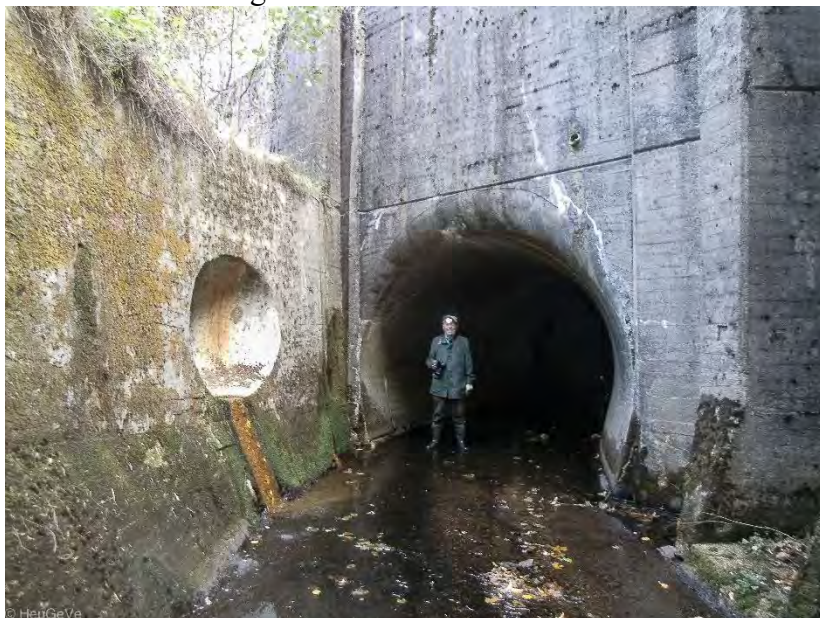
### **Das Mundloch des Weserstollens in der Mühlenstraße**

Was tatsächlich abfließen kann, hängt vom Querschnitt des Stollens und der möglichen Fließgeschwindigkeiten der Wassermassen ab. So fließt z.B. bei doppelter Fließgeschwindigkeit

auch doppelt so viel Wasser durch den Stollen. Die mögliche Fließgeschwindigkeit hängt in 1. Linie von der potentiellen Energie der Wassermassen ab. Die tatsächlich erreichte kinetische Energie, die die Zerstörungsfähigkeit des strömenden Wassers verursacht, wird aber durch vielfältige weitere Einwirkungen beeinflusst. Ein solches Bauwerk kann also nicht für einen ganz bestimmten Durchfluss ausgelegt werden, sondern nur für einen Bereich, der hauptsächlich durch seinen Querschnitt und die kinetische Energie der Wassermassen bestimmt wird.

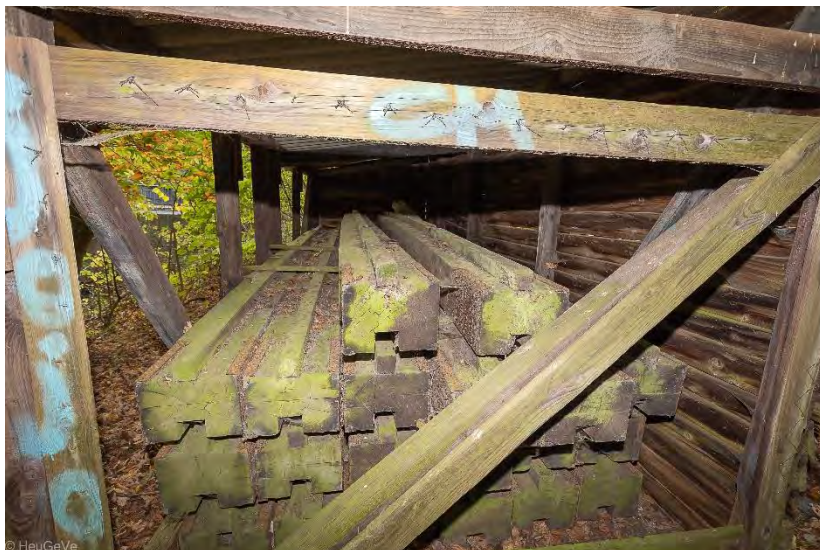
### **Sperrplanken zur Reduzierung des Durchflusses im Weserstollen**

Grenzwertüberschreitung hatte man beim Bau des Weserstollens die Verwendung von Sperrplanken eingeplant, die man einzeln vor den Stollenmund in eine Aussparung einlegen kann. Dadurch sollte der Durchfluss reduziert werden. Diese Planken liegen seit Jahrzehnten in der Mühlenstraße rechts hinter der Weserbrücke in einem Unterstand. Ob sie jemals, z.B. auch für Trainingszwecke, benutzt wurden, ist unbekannt. Es ist auch fraglich, ob bei den tosenden Wassermassen an dieser Stelle überhaupt eine solche Aktion möglich gewesen wäre.

<sup>8</sup> Die 20 gelagerten Bohlen sind nummeriert und an den Enden mit Stahlblech beschlagen.

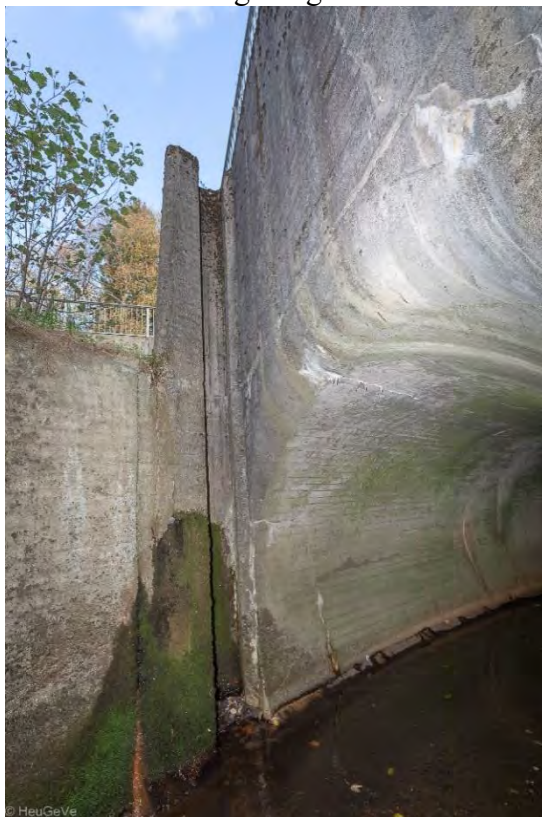
**Eine Nut für die vorgesehene Balkensperre am Weserstollen**

Um die gut 5 m langen Balken mit Nut und Feder aus Merantiholz vor das Mundloch zu platzieren, muss man sie von oberhalb der Stollenöffnung in zwei Nuten einlegen, die sich rechts und links vor dem Stolleneingang befinden. Stellt man sich allerdings das „Hantier“ in einem Ernstfall vor, so muss man sich fragen, ob das wirklich eine praxistaugliche Konstruktion oder wohl eher ein „Schildbürgerstreich“ ist. Die Anzahl der Balken<sup>8</sup> reicht aus, um den Querschnitt des Weserstollens deutlich zu reduzieren und damit den Abfluss des Weserwassers in die Vicht zu verkleinern. Der Wasserpegel der Weser vor dem Stolleneingang würde durch diese Maßnahme ansteigen, so dass das überschüssige Wasser u.U. im alten Bachbett abfließen könnte.

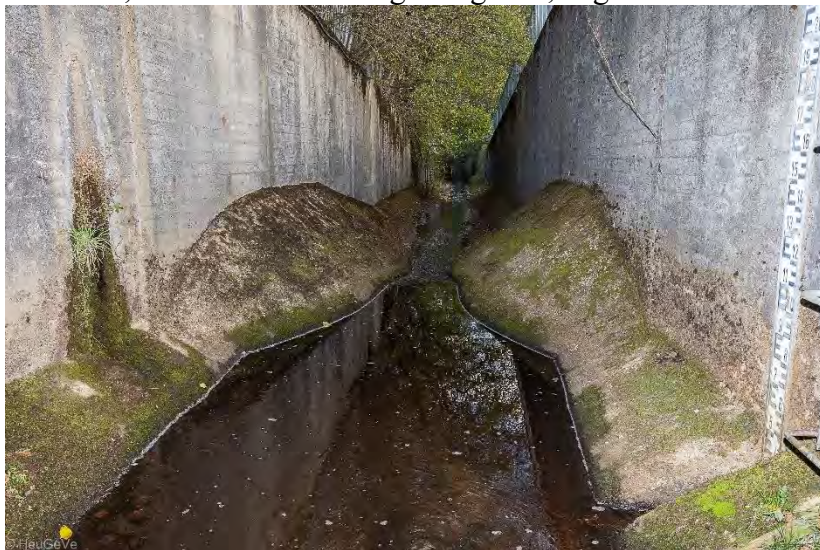
angegeben wurden. Da der o.g. Pegel aber vor dem Einfluss des Grölisbaches liegt, ließe sich der echte, durch die Restweser verursachte Durchfluss an dieser Stelle bestimmen. Wenn man sich für die Durchflussdaten an diesem Pegel interessiert, erhält man die lakonische Auskunft: „Für diesen Pegel sind keine Daten vorhanden.“ Auch im „gewässerkundlichen Jahrbuch“ findet man den Eintrag: „Keine Daten gefunden“; nur die Stammdaten sind abrufbar. Es ist also so, wie wir bereits vermuteten: Die Anlage am Weserstollen und sein Betrieb sind u.E. in einem desolaten Zustand, und das ist keinesfalls dem Ernst der potenziellen Gefahren, die von dieser Anlage ausgehen, angemessen.

#### **Pegelmessstelle im „Weserbachstollen“ am Ausgang des Stollens**

Im ELWAS-Web<sup>9</sup>, einem Tool der Landesregierung von NRW, findet man als Betreiber des Pegels Nr. 2824410000100 am „Weserbach/Weserbachstollen“ den „LANUV, NRW“<sup>10</sup>. Dort wird ebenfalls die Größe des Einzugsgebiets mit 6,74 km<sup>2</sup> angegeben; wir vermuten allerdings, dass an dieser Stelle die Summe der Einzugsflächen der Restweser und des Grölisbaches

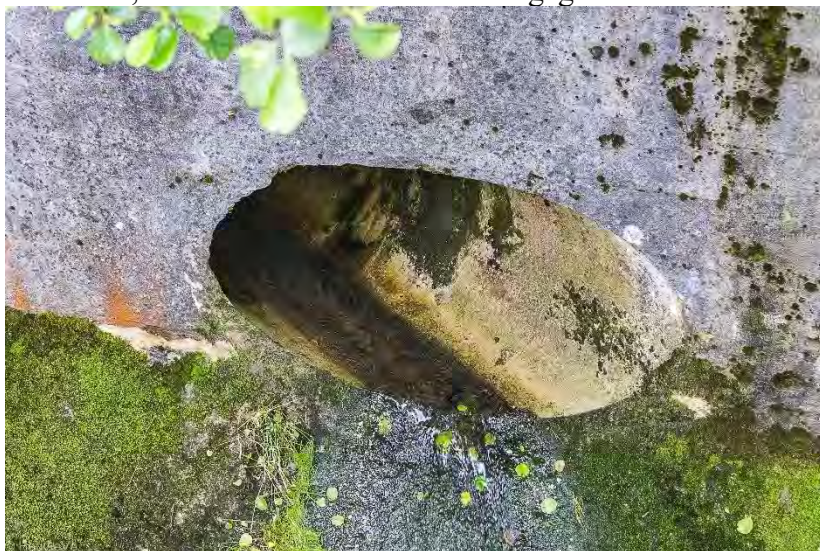
**Am Auslauf des Weserstollens: Die Grölis vom „Stein“ ist hier meistens nur ein Rinnsal.**

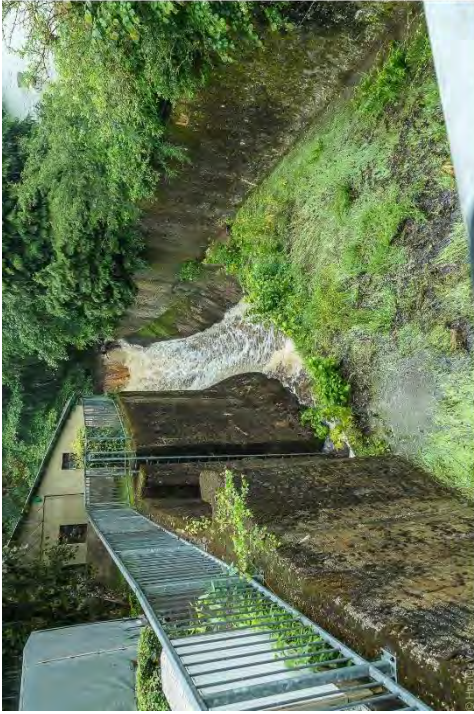
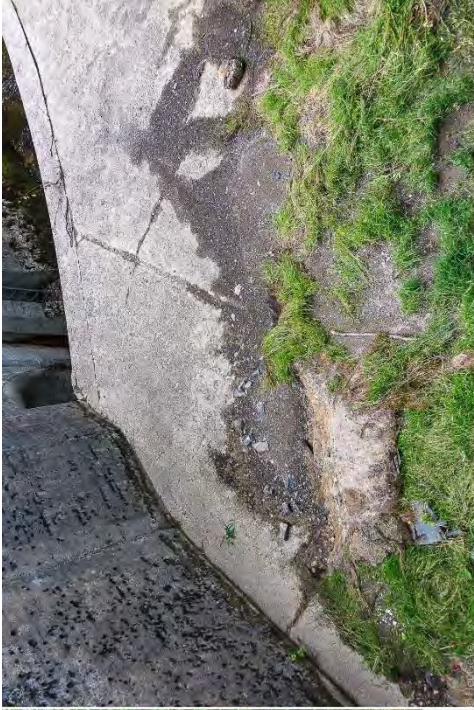
ten, lag das alte Bachbett der Weser praktisch unberührt von Weserwasser vor uns, bewachsen mit kleinen Bäumchen und einer dicken Grassohle. Als wir ähnliche Bilder nach der Katastrophe (26. Juli) aufnahmen, bot sich ein ganz anderes Bild. Die Kante des alten Bachbetts unter der Weserbrücke war jetzt frei von Bewuchs und der nackte Beton schaute heraus. Etwas weiter hinten hatte das fließende Wasser die Grassohle umgeklappt und die Sohlenstücke sowie die geknickten Gräser zeigten in Richtung Brücke. Entlang der linken Brückenseite hatte sich eine freie Rinne gebildet.

Das konnte u.E. nur passieren, weil zumindest für eine Weile der Pegel vor dem Mundloch des Weserstollens so hoch stieg, dass das alte Bachbett geflutet wurde. Das bedeutet aber, dass wir jetzt anhand der Konstruktion des Einlaufbauwerks eine Überschlagsrechnung für den Durchfluss im Stollen anstellen können: Bei einem Querschnitt des Mundlochs von  $4,90 \text{ m}^2$  und einer geschätzten Fallhöhe des Wassers im Einlaufbauwerk von ca. 5 m ergibt sich zunächst aus elementaren physikalischen Zusammenhängen zwischen der potentiellen und kinetischen Energie der Wassermassen eine Fließgeschwindigkeit des Weserwassers von  $9,9 \text{ m/s}$ . Da das Wasser dabei zumindest zeitweise bis über den oberen Rand des Stolleneingangs stieg, folgt daraus ein Durchsatz von ca.  $48,53 \text{ m}^3/\text{s}$  im Weserstollen. Das ist sicher prozentual ein sehr hoher Anteil an der Gesamtwassermenge in der Vicht.

Das alte Bachbett unter der Weserbrücke: vorher/nachher, Juli 2021.

Trotz fehlender Messwerte (!) können wir jetzt aber sicher sein, dass der Grenzwert von  $20 \text{ m}^3/\text{s}$  am Weserstollen eindeutig überschritten wurde, und zwar um mindestens das Doppelte. Die Stollenbetreiber hätten also etwas unternehmen müssen!

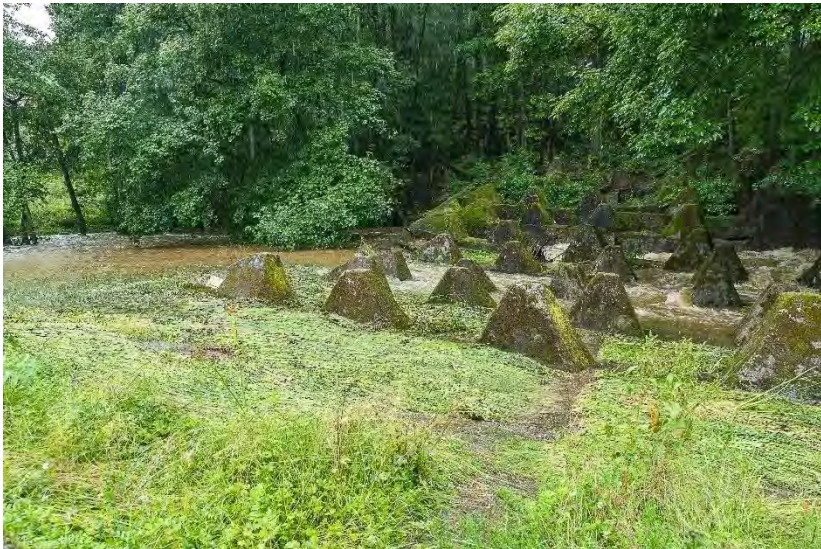
**Die überflutete Höckerlinie am 14. Juli 2021**

Die Vicht hat nicht nur alle Brücken und Infoschilder weggerissen, sondern teils zentnerschwere Steine aus der Uferbefestigung herausgespült und manchmal auf unserer Wiese abgelegt. Das Fundament der Höckerlinie wurde, wie das beigefügte Bild zeigt, an mehreren Stellen metertief ausgespült und das Material fortgeschwemmt. Dies stellt nun eine Gefahr für die Besucher dar. Von unserem mühsam errichteten Zaun wollen wir gar nicht erst reden -, der ist an vielen Stellen einfach nicht mehr vorhanden.

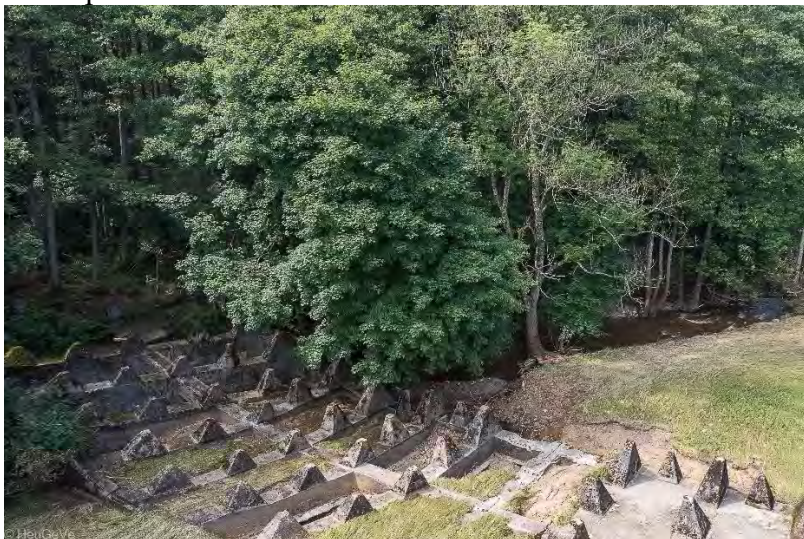
### **Ausspülungen und Bachbettzerstörungen an der Höckerlinie**

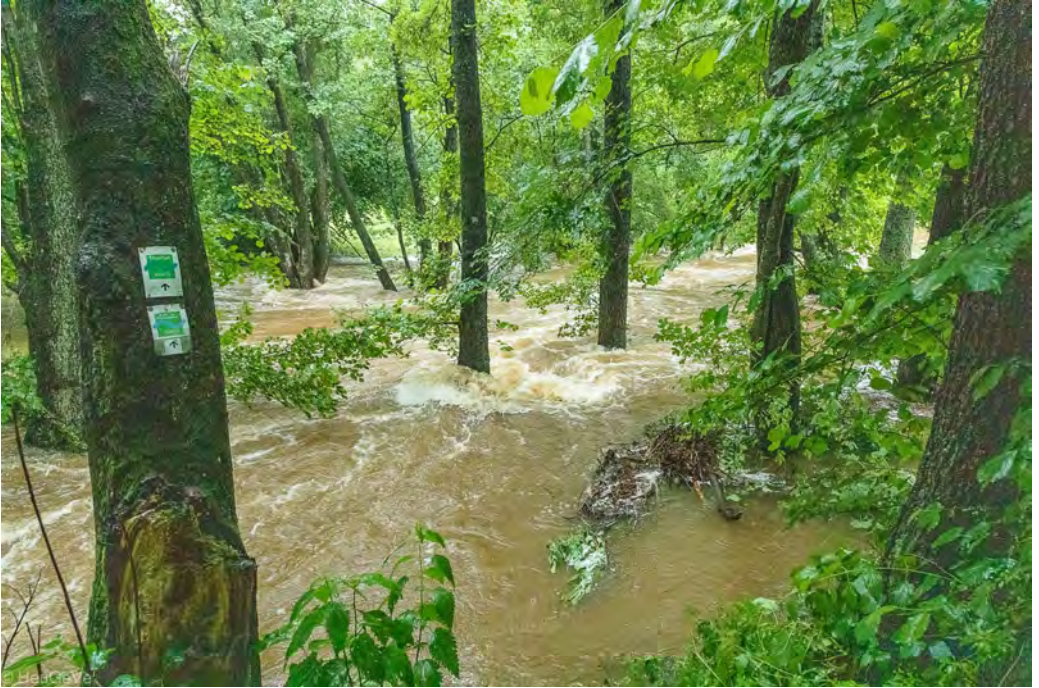
Unser Bild zeigt das „Bachzentrum“ am Vormittag des 14. Juli 2021. Die normalerweise friedlichen Bäche haben sich in einen reißenden Strom verwandelt, der zu der Zeit noch stetig anwächst und sich aufmacht, das gesamte Vichtbachtal zu verwüsten. Leider waren nach der Katastrophe rund um diese Stelle alle Brücken und selbst die Hinweistafeln komplett zerstört. Der HeuGeVe hofft, dass man sich bald auch um diese Probleme kümmern kann.
