Aus der Geschichte des Thelenkreuzes

Veröffentlichungen, Schadensverlauf, Restaurierung

Das Gedenkkreuz an der Marienkapelle wurde renoviert.

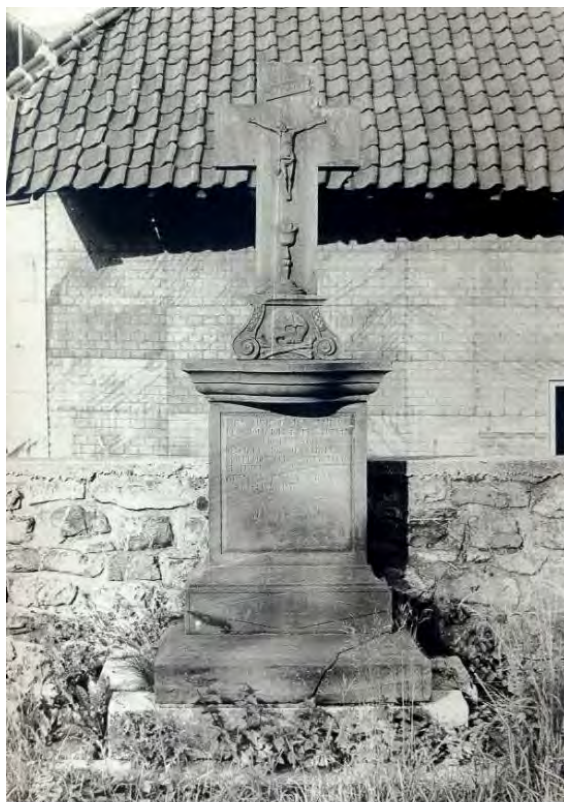
Das Grabkreuz von Pfr. Thelen an der Marienkapelle, 1930er Jahre
Sammlung Volksfrömmigkeit HeuGeVe: 20/14-35

Eine undatierte Aufnahme, wahrscheinlich aus den 1930er Jahren, zeigt das Denkmal nach der Renovierung des Kapellenareals von 1936. Der Bewuchs an Grab und Grundplatte weist in eine Zeit, nicht lange nach der erneuten Umsetzung des Kreuzes. Folgende Details kann man erkennen: Ganz unten liegt die Gra-beinfassung, darüber eine mehrfach geteilte Abdeckung oder Grundplatte. Es folgt eine gerissene Basisplatte. Darauf steht das beschriftete Denkmal, oben abgeschlossen durch eine Konsole. Oberhalb der Konsole befindet sich der Kreuzfuß mit dem Adamsschädel sowie einigen Dekorationen und darauf das Kreuz mit Kelch, Christuscorpus und Banner, die alle aus dem Steinmaterial herausgearbeitet wurden. An offensichtlichen Schäden erkennt man die gerissene Basisplatte und an der oberen, linken Ecke des Kreuzfußes die beschädigte Profilabschlussleiste; ob auch der Schaden am linken Querbalken des Kreuzes bereits vorhanden war, kann man nur schwer erkennen. Wir glauben aber, er war noch nicht eingetreten.

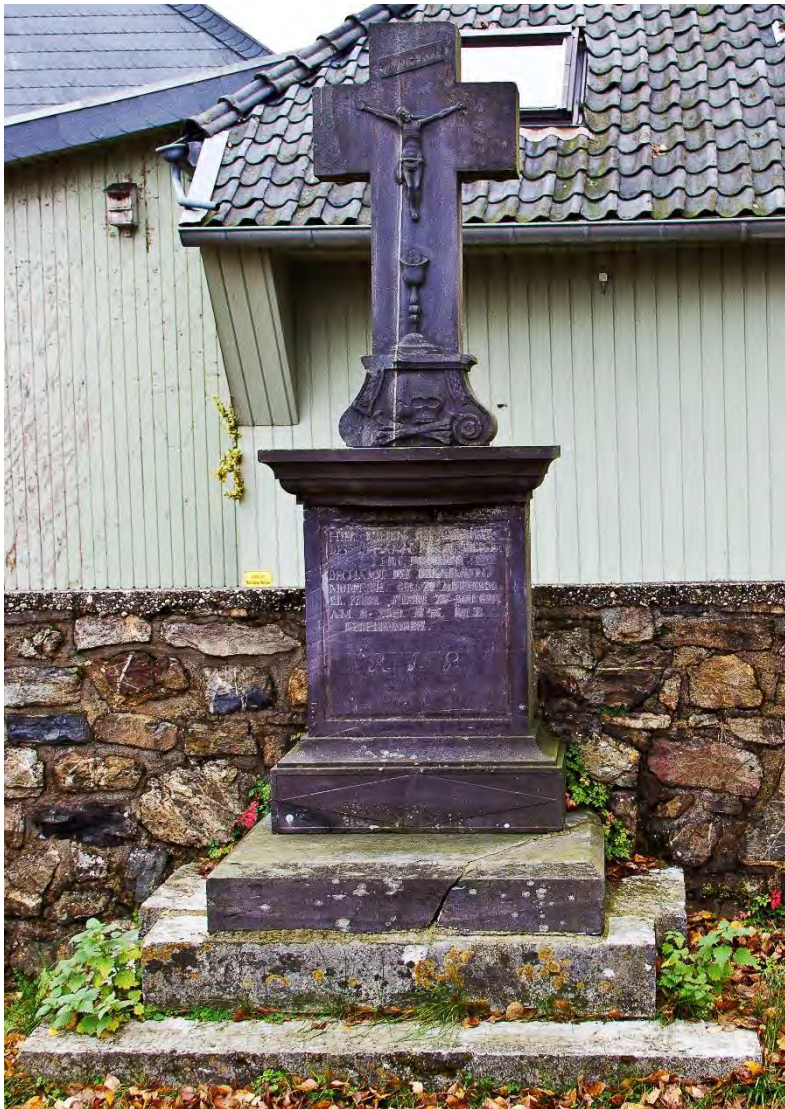
Grabkreuz Nr. 1, Foto 2010

Auf einer Aufnahme von 2010 ist ein weiterer Schaden hinzugekommen: Die Dekorschnecke an der linken unteren Ecke des Kreuzfußes ist nicht mehr vorhanden; sie ist einfach abgeplatzt und man kann die Ursache nur vermuten. Manchmal hat man wirklich den Eindruck, dass von Zeit zu Zeit eine weitere Vernichtungsaktion gegen das Denkmal gestartet wird. Wie wir schon erwähnten, fällt auf, dass es nicht der 2. Weltkrieg war, in dem die meisten Schäden angerichtet wurden; es war vielmehr eindeutig die Nachkriegszeit.

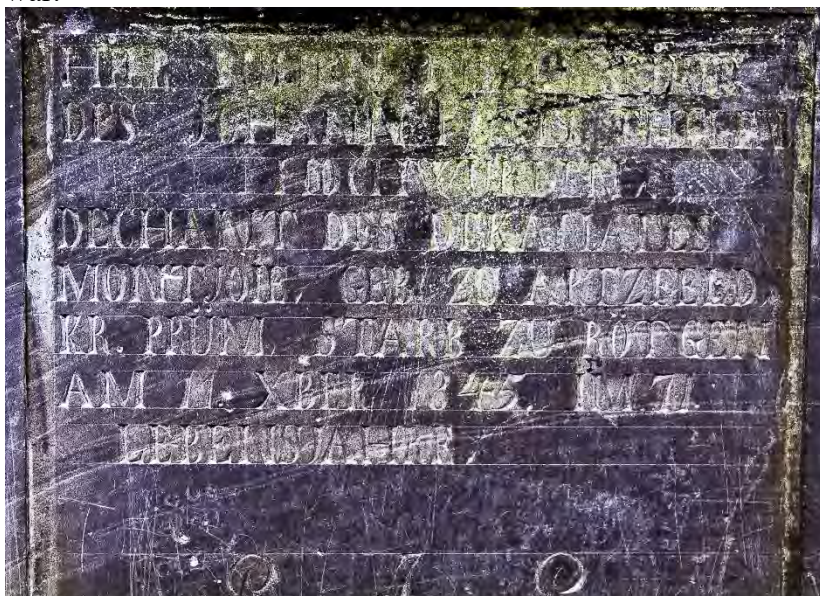
Außerdem fällt auf, dass das Schriftbild auf dem Sockel des Denkmals immer unleserlicher wird. Besonders im oberen Bereich haben sich offensichtlich Flechten angesiedelt, die die Oberflächenstrukturen des Schriftbildes angreifen. Da es nur unregelmäßige Beobachtungen am Denkmal gab, kann man nicht einmal genau sagen, wann der jeweilige Schaden aufgetreten war.

Grabkreuz von Pfr. Thelen, Foto 2010: Die Zerstörung des Schriftbildes
Sammlung Marienkapelle

Neben dem biologischen Angriff der Natur auf das Denkmal erkennt man auf dem Stein ein unglaubliches Gekritzeln menschlichen Ursprungs, das den Stein komplett überzieht. Völlig unerklärlich sind außerdem gebogene Schrammen im oberen Teil des Textfeldes, die die Oberfläche des Schriftbildes von unten links nach oben rechts überziehen; auch auf den älteren Fotos sind sie schon erkennbar. Es gibt richtig tiefe Rillen, als wenn jemand mit einer Handschleifmaschine versucht habe, die Oberfläche zu

bearbeiten. Da das Gekritzelt und die Rillen in die Steinoberfläche eingedrungen sind, könnte man sie vielleicht durch Abschleifen oder Polieren entfernen, was aber gleichzeitig das Schriftbild angreifen würde. So gibt es leider kaum eine Möglichkeit, eine wirkliche Verbesserung herbeizuführen, die auch vom Denkmalschutz akzeptiert werden könnte.

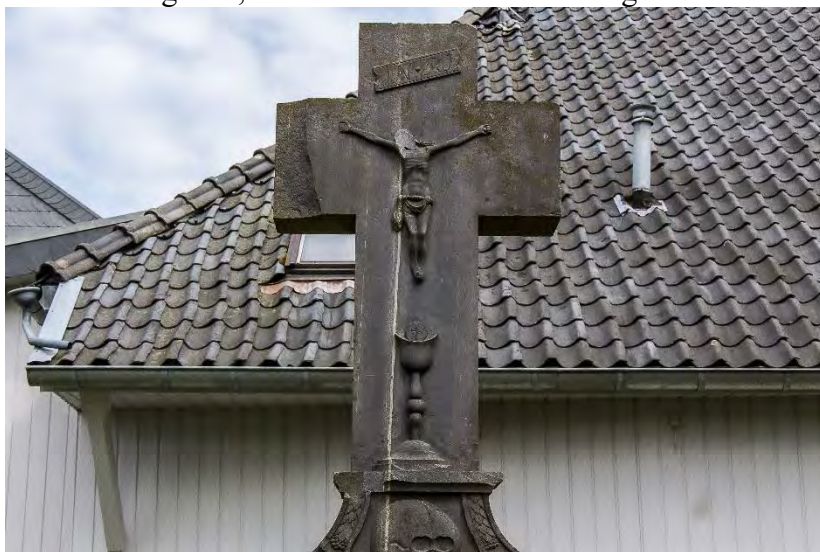
Wenn man die Aufnahme von 2010 betrachtet, so erkennt man einen vollständig intakten Christuscorpus, der nicht aufgesetzt, sondern aus dem Steinmaterial herausgearbeitet wurde. Bei der Durchsicht weiterer Fotos, die wir 2013 machten, fiel uns auf, dass das Gesicht der Christusfigur verschwunden war – einfach abgeplatzt, heruntergefallen und weg. Auch die rechte Hand der Figur war nun nicht mehr vollständig vorhanden. Da sich um 2013 noch niemand für die Anlage verantwortlich fühlte, weiß auch keiner genau, was wieder einmal wann vorgefallen war.

Auf dem Foto von 2013 fehlen der Kopf und die rechte Hand der Christusfigur

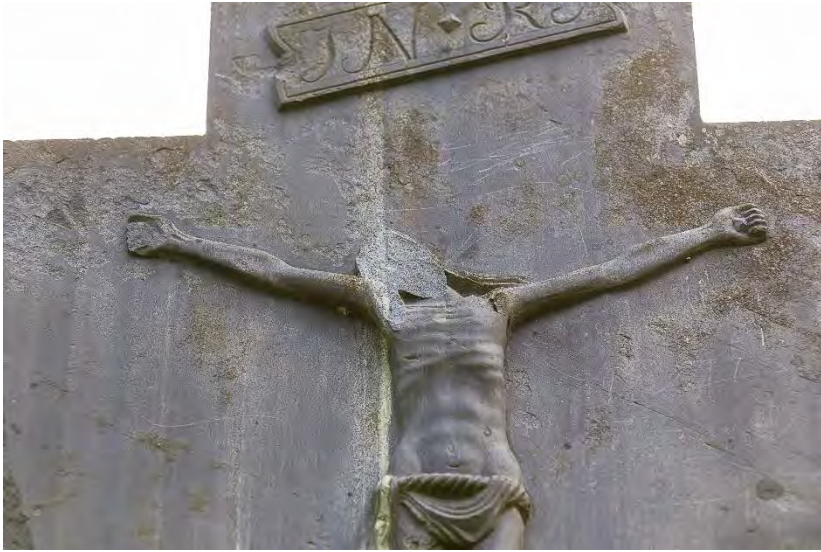
Detailfoto von 2017

Betrachtet man das Detailfoto von 2017, so kann man zumindest vermuten, was wahrscheinlich passiert war: Jemand hatte auf das Kreuz geschossen – wahrscheinlich mit einem Luftgewehr. Guido Minninger war der Erste, der dies äußerte. Sowohl um die rechte Hand herum, aber vor allem am „INRI-Banner“ kann man sehen, dass diese Vermutung nicht aus der Luft gegriffen ist. An der linken Schulter der Christusfigur ist ein weiterer Schaden zu erkennen.

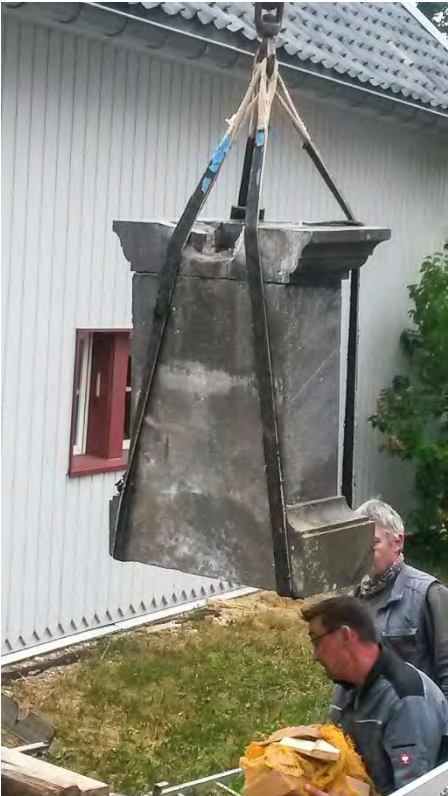
Abbau des Thelenkreuzes, Foto 2020
Sammlung Marienkapelle HeuGeVe: 13-129

Die vielfältigen Aktivitäten, die der Restauration des Thelenkreuzes vorausgingen, sollen hier nicht thematisiert werden. Sie führten dann aber zu einem Auftrag an die Firma Goffart, die das Denkmal am 20.06.2020 abbaute und in die Steinmetzwerkstatt brachte. Auf dem nebenstehenden Bild erkennt man deutlich den Schaden an der Rückseite der Konsolenplatte, der die Standfestigkeit des Kreuzes gefährdete: Teile der Halterung für den Stumpf des aufgesetzten Kreuzes mit Fuß waren herausgebrochen. Sie wurden, wie schon in der „Titelgeschichte“ dargelegt, aufwändig instandgesetzt. Das Kreuz selbst trennte man in der Werkstatt zunächst von seinem Fuß und entfernte den an der linken Seite schon seit sehr langer Zeit zerstörten oberen Abschnitt des Fußes, indem man die defekte „horizontale Profilabschlussleiste“ ebenfalls abnahm. Eine neue Platte mit ein-

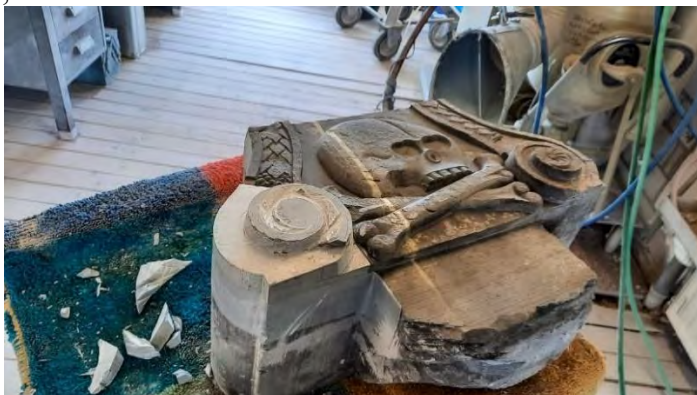
Der Kreuzfuß mit Stumpf ohne oberen Profilabschluss

gearbeitetem Profil wurde zwischen dem Restfuß und dem Kreuz eingefügt sowie verdübelt und geklebt. Am Kreuzfuß selbst wurde die abgeplatze oder zerstörte linke Dekorschnecke komplett erneuert, sodass er nun nach dieser Schönheitsoperation mit intakten Schnecken, rechts und links, sowie seinen beiden Efeuranken samt Beeren in alter Pracht wiedererstehen konnte. Ob sich auch die Farbe der neuen Dekorschnecke im

- Anstelle der dreiteiligen Grundplatte soll eine massive Grundplatte aus Belgisch Granit gefertigt werden.
- Da das Kreuz mit einem Kreuzstumpf gearbeitet war, wurde beschlossen, dieses so zu lassen. Um einen Wassereintritt zu verhindern, wurde direkt in der Konsolenplatte ein Ablauf gebohrt, damit eventuell eintretendes Wasser ablaufen kann.
- Das dreiseitige Profil wurde nicht, wie ursprünglich geplant, mit Vierungen gearbeitet. Stattdessen wurde das Kreuz an der Stelle zweimal getrennt und eine komplette Platte mit einem gearbeiteten Profil zwischen die Teile gesetzt, verdübelt und verklebt. Entscheidend für dieses Vorgehen war die Überlegung, dass so die Bereiche ober- und unterhalb besser verharzt und verklammert werden konnten.

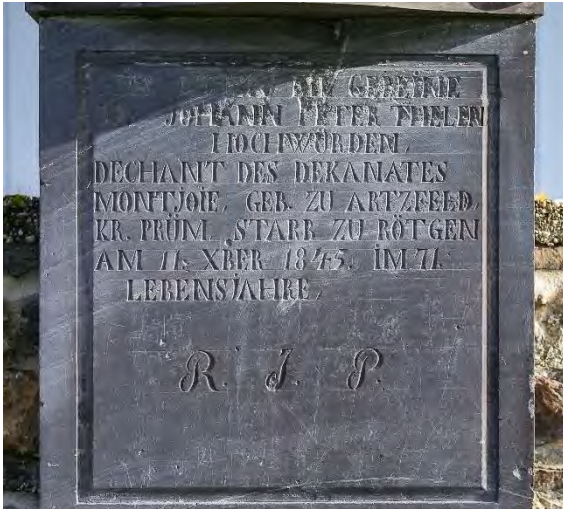
Der Denkmaltext nach der Bearbeitung bei der Renovierung, Foto 2022
Sammlung Marienkapelle HeuGeVe: 13-130

Wie wir den Angaben des Steinmetzes entnehmen können, wurden neben der Bearbeitung vieler Vierungen¹¹ auch eine Grundreinigung durchgeführt, und es erfolgte eine Bearbeitung der Oberfläche am Denkmalsockel, da, wo der Denkmaltext steht. Es ist wirklich erstaunlich, die Verbesserung der Lesbarkeit der Schriftzüge zu bewundern: Das „Gekritzeln“ ist fast vollständig verschwunden oder stört nicht mehr so sehr. Sogar die Riefen, die sich zwar immer noch von links unten nach rechts oben

über das Schriftbild ziehen, sind erträglicher geworden.

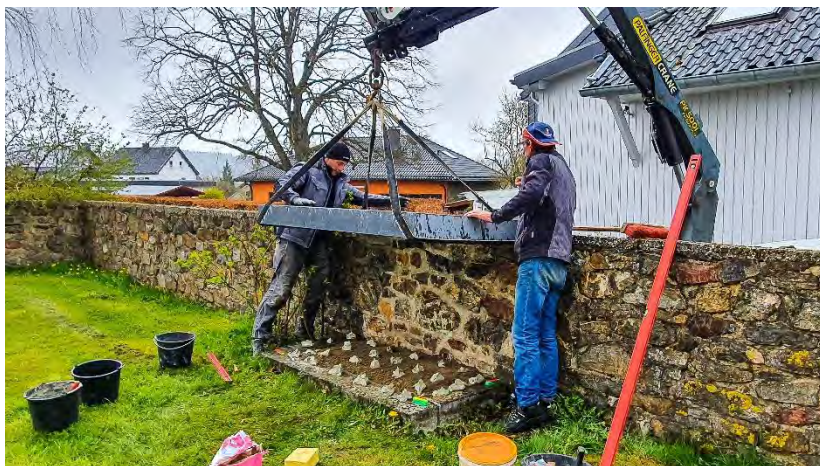
Bei der Rekonstruktion wird gerade (2021) die Grundplatte auf die Grabeinfassung gelegt.

Das offensichtlich noch intakte Backstein- und Gewölbegrab von Pfr. Thelen, dessen Einfassung teilweise innerhalb der Kapellenmauer zu sehen ist, wird mit einer Grundplatte aus Belgisch Granit abgedeckt.

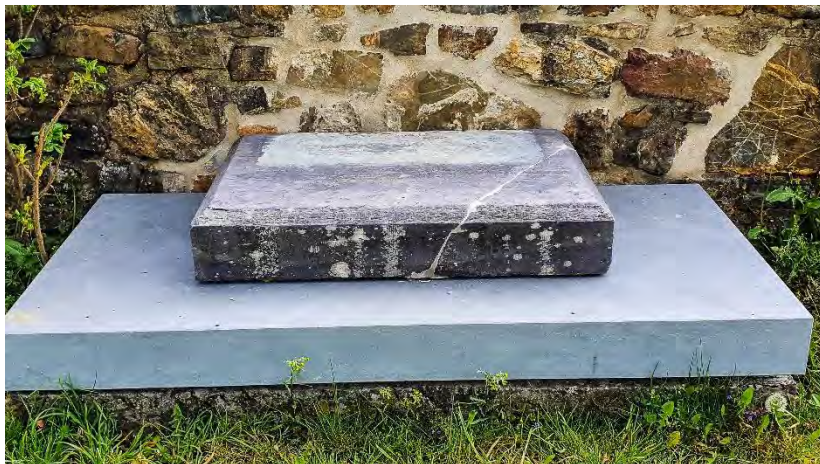
Die Grundlage des Denkmals ist die reparierte Basisplatte. Foto 2021

Die Basisplatte, die im Gegensatz zur Grundplatte zum Denkmal gehört, wurde aufwendig mit Dübeln und Kleber repariert. Sie war seit urdenklichen Zeiten gerissen und ist jetzt wieder an einem Stück. Wann das Problem aufgetreten war, kann man nur vermuten. Auf ihr steht das eigentliche Denkmal, das aus folgenden Teilen besteht: Zuunterst steht der massive Sockel mit dem Schriftbild auf der Vorderseite. Nach oben abgeschlossen wird er durch eine Konsole, die wohl der Aufnahme von Grabeschmuck dienen sollte. Mittels eines Kreuzstumpfes am Kreuzfuß wird das Kreuz unsichtbar in einer Öffnung der Konsole verankert. Der Kreuzfuß enthält auf der Vorderseite einige Verzierungen und Symbole. Oberhalb des Kreuzfußes, durch eine Profilabschlussleiste deutlich abgegrenzt, erhebt sich das Kreuz mit seinen Symbolen auf der Frontseite.

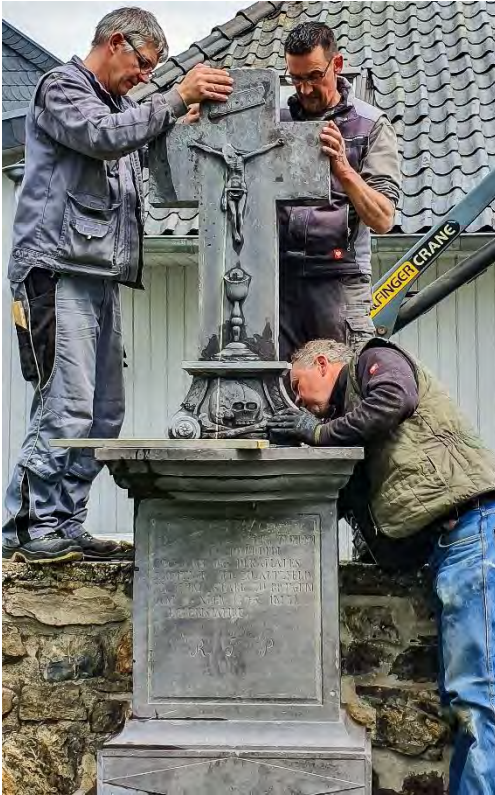
Nicht beseitigt wurden folgende sofort sichtbaren Schäden: Die Zerstörungen am Christuscorpus wurden nicht behoben, weil sie wegen der Kleinflächigkeit weniger auffallen. Die fehlenden Steinecke an der linken Seite des waagerechten Kreuzbalkens wurde nicht ersetzt. Der Grund hierfür war wohl die Ungewissheit über die im Laufe der Zeit erfolgenden Farbänderun-

gen am Ersatzgestein. Wir glauben allerdings, dass es besser gewesen wäre, auch diese Stelle zu reparieren, zumal das gleiche Problem an der ersetzten Dekorschnecke vorliegt.

Zusammengefasst wurden folgende sofort sichtbare Schäden bei dieser Restauration beseitigt: Der Riss in der Basisplatte wurde beseitigt, ist aber nicht unsichtbar. Das Schriftbild auf dem Sockel wurde durch Reinigung und Polieren deutlich verbessert. Am Kreuzfuß wurde die linke Dekorschnecke erneuert. Außerdem wurde der uralte Schaden an der Profilabschlussleiste durch eine neue Profilplatte behoben. Insgesamt bietet das

Denkmal durch die Reparaturen jetzt wieder ein deutlich harmonischeres Bild.

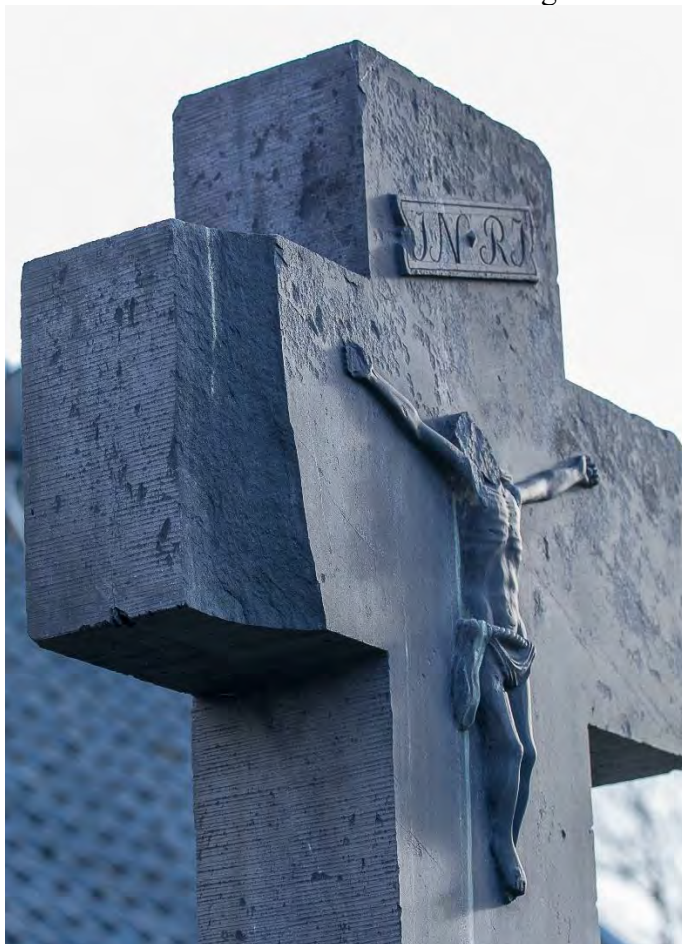
Kreuz mit Christuscorpus am Grabmal von Pfr. Thelen

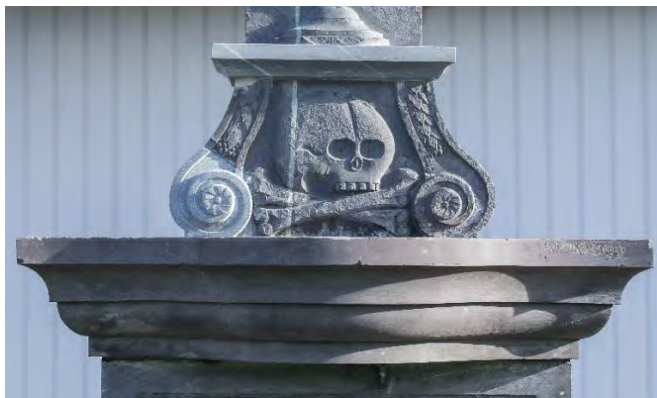
Der reparierte Kreuzfuß mit Adamsschädel

Heutige Steinmetze, die nach mehr als 175 Jahren das Denkmal reparieren sollen, haben damit inzwischen ein Problem, da das Schieferbergwerk in Recht mittlerweile geschlossen wurde und das Originalmaterial nicht mehr zur Verfügung steht.¹⁴ Glücklicherweise findet man in der näheren Umgebung den sog. „Belgischen Blaustein“, der auch als „Petit Granit“¹⁵ oder mit „Belgisch Granit“¹⁶ bezeichnet wird. Die Reparaturen an unserem Thelenkreuz wurden von Steinmetz Goffart mit diesem Material ausgeführt.
