Das Grabmal von Pfarrer Johann Peter Thelen

Roetgener Blätter

Betrachtungen über das Grabmal von Pfr. Johann Peter Thelen

Analyse des Zustandes eines alten Roetgener Denkmals

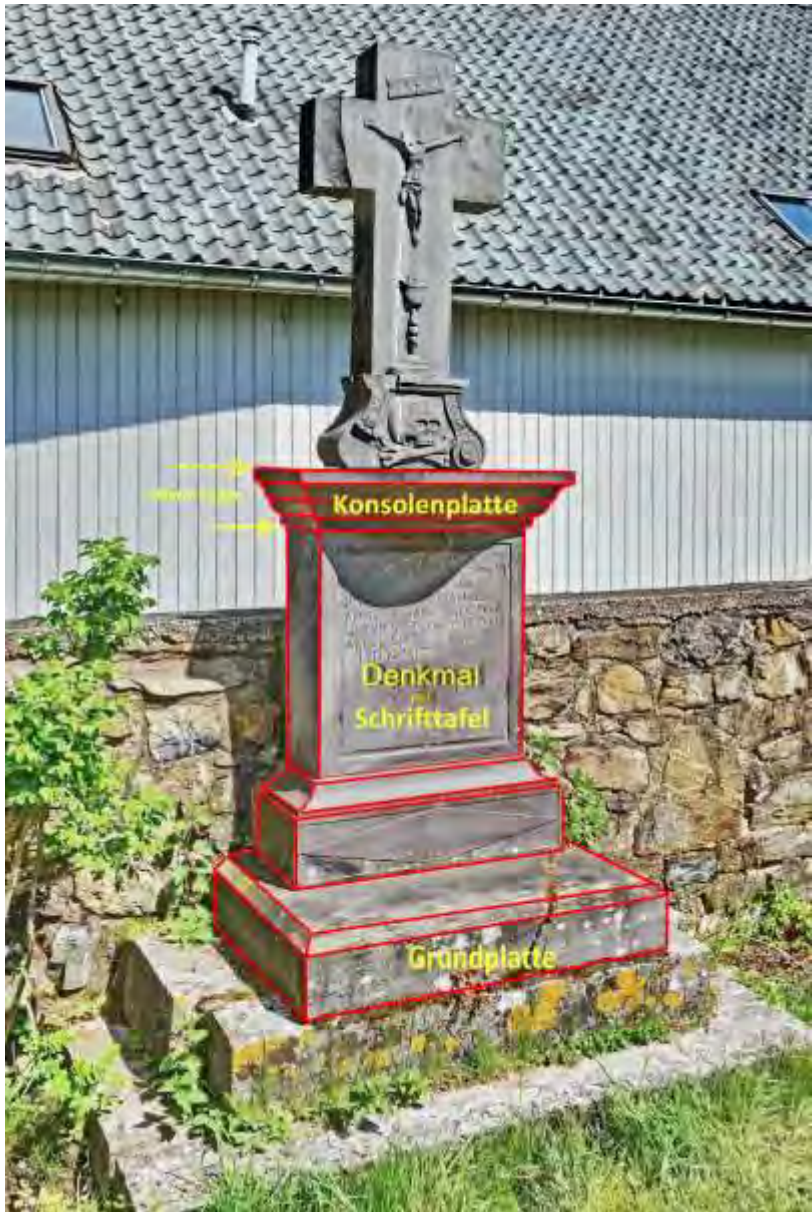
- ◆ An der Vorderkante tritt ein fingerbreiter, *schräg über die komplette Breite der Platte verlaufender Riss* auf, der vermutlich auf das instabile Fundament zurückzuführen ist.

- ◆ Vorne links an dessen Fußbalken ist eine *abgeplatzte Ecke* zu sehen.

- ◆ Das Schriftbild weist *im oberen Bereich gravierende Beschädigung* durch Pflanzenbesatz und Witterungseinflüsse auf. *Inzwischen sind die beiden oberen Schriftzeilen so intensiv von einem grün-grauen pflanzlichen Belag besiedelt, dass man sie nicht mehr lesen kann.*

Die Ursachen: Seit der Aufstellung des Grabmals an der Umfassungsmauer ist das Denkmal Schlagwetter und Sonne ausgesetzt. Bei Regenwetter benetzen der Regen und das nach und nach von der Konsolenplatte ablaufende Wasser das komplette Schriftbild. Kommt die Sonne wieder zum Vorschein, trocknen die Teile der Schrift, die nicht abgeschattet werden, rasch ab und

werden parentief trocken, während die abgeschatteten Partien bedeutend länger nass bleiben und so für Algen und andere pflanzliche Kulturen eine gute Möglichkeit zur Ansiedlung anbieten. Und so verhält es sich schon seit vielen, vielen Jahren. Das Ärgerlichste daran ist die Tatsache, dass es gewissen 'Siedlern' gelingt, feinste Wurzel in das schiefrige Gestein zu treiben und damit auch der Feuchtigkeit einen Weg in den Stein zu bahnen. Mit dem winterlichen Frost wird dann in der Oberfläche des Steins eine gewisse Spannung aufgebaut. Und überall da, wo die eingeschlagene Schrift nur schlanke Stege zwischen Buchstaben stehen ließ, reichte diese Spannung aus, um Teile des Materials abzusprenken, wie man an vielen Stellen beobachten kann.

Reparaturmöglichkeit: Wenn das Grabmal einen neuen Unterbau bekäme, ist es ziemlich einfach, die Grundplatte zu reparieren und zu erhalten.

Reparaturmöglichkeit: Die noch existierende Ecke kann mit einem geeigneten Mörtel (z. B. mit einem hochwertigen Fliesenkleber) dort problemlos und sicher wieder eingepasst werden.

Reparatur? Mechanische Eingriffe sind in jedem Fall kontraproduktiv! Aus zerbrochenen Buchstaben lassen sich durch Nachschlagen keine neuen fertigen!

Trägt man z. B. Eau de Javel⁴ 1:10 mit Wasser verdünnt mit einem Schwamm auf die befallenen Stellen auf, wird der Pflanzenbelag arg geschädigt, bei mehrfacher Anwendung wird er vernichtet.

Die verdorrten pflanzlichen Rückstände können mit Schwamm, Bürste und klarem Wasser entfernt werden; wenn nötig, Fugen mit verbliebenen Rückständen mit einem angespitzten Holzgriffel reinigen.

Es ist zumindest eine Überlegung wert, ob nicht zusätzlich das komplette Schriftfeld an seiner Oberfläche einen feinen Polierschliff aus Meisterhand erhalten sollte, damit die Überreste der von Schreibstiften seit Jahrzehnten verursachten Schmierereien verschwinden.

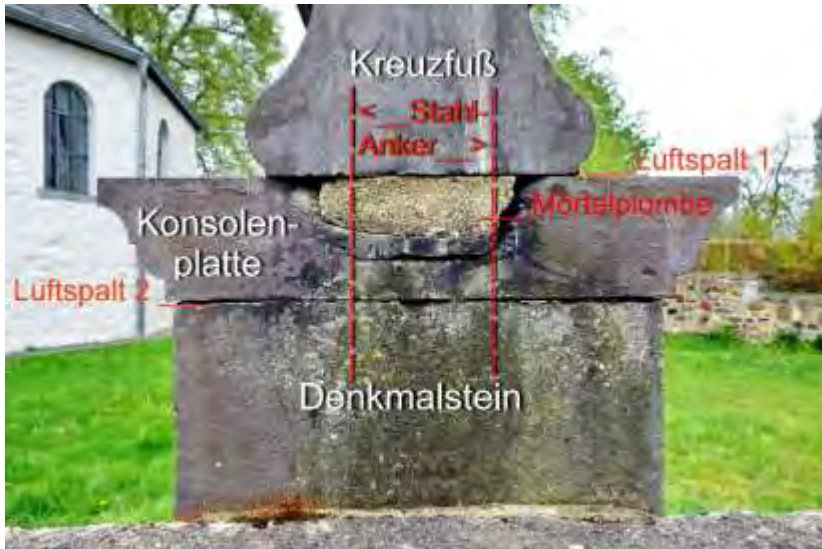
Die Rückseite

Der große Bildausschnitt der Endmontage von Denkmalstein, Konsolenplatte und Kreuzfuß aus rückwärtiger Sicht zeigt, dass die bereits angesprochenen Anker nicht nur das Kreuz mit der Konsolenplatte, sondern auch noch mit dem Denkmalstein verbinden müssen, denn die beiden Luftspalte oberhalb und unterhalb der Konsolenplatte machen deutlich, es gibt keine andere feste Verbindung zwischen diesen drei Baukörpern, weder durch ein Fugenbindemittel noch durch eine äußere metallene Klammer.

Es wäre alles in bester Ordnung geblieben, hätten die damaligen Steinmetze Anker aus Kupfer oder besser noch aus Bronze eingesetzt, wie es schon die alten, im Bauwesen höchst erfahrenen Römer taten.

Gleichzeitig sieht man auch noch an der Mörtelplombe und der in diesem Bereich auch sehr abgegriffenen Konsolenplatte, was Wasser und Frost an einem Bauwerk anzurichten vermögen, wenn man ihnen dazu unbedacht eine Möglichkeiten offen lässt.

Die beiden letzten Schadensmeldungen stellen die früheren komplett in den Schatten, weil sich hier ganz unverblümt die Frage stellt: Wer kann dieses Grabmal ohne Gefährdung seiner Existenz demontieren, von seinen korrodierten Stahlankern befreien, mit neuen, korrosionsfreien Ankern⁶ bestücken und wieder geheilt aufrichten???

⁶ Auf die Anfrage an einen Fachmann, ob Edelstahlanker es auch täten, kam die Antwort: Nicht jeder Edelstahl bleibt unter harten Bedingungen auf Dauer korrosionsfrei. Um auf Nummer sicher zu gehen, sollte man zumindest kupferne Anker einsetzen.

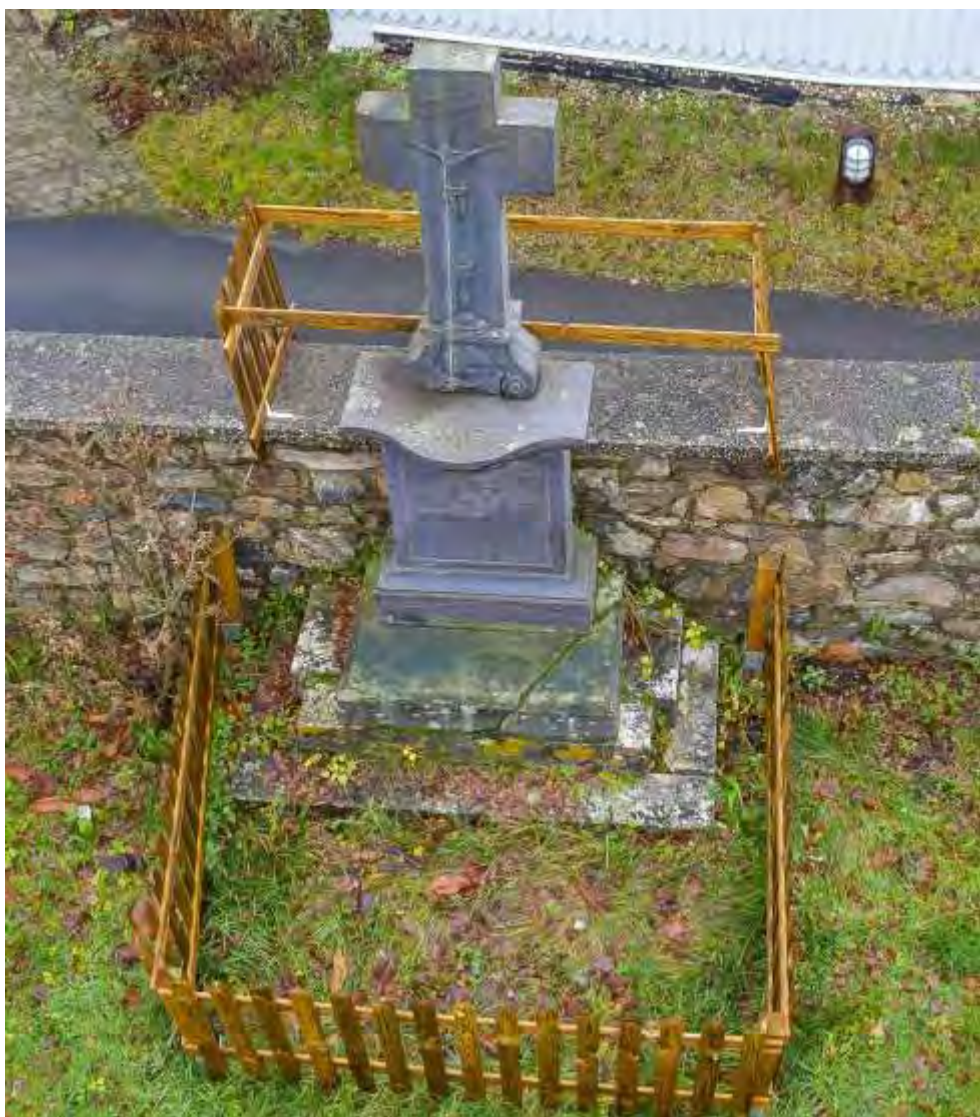
Das Thelenkreuz an der Marienkapelle, 2019

Bei genauer Betrachtung stellt sich heraus, dass das Grabkreuz viele zum Teil sehr schwere Beschädigungen erlitten, aber trotz alledem nicht seinen beeindruckenden Charakter verloren hat.

g) Ungefähr in der Mitte des Kreuzfußes ist beiderseits ein Riss zu entdecken, der in Höhe der Konsolenplatte beginnt, sich bis in den Kreuzbalken hinaufzieht und sich dort bald verläuft. Es handelt sich hier nicht um zwei zufällige, harmlose Risse, sondern um einen den Kreuzbalken durchdringenden Spalt, erzeugt von einer Kraft, die im Inneren des Kreuzbalkens von unten her wirksam ist. Die Ursache solcher Kräfte ist hinlänglich bekannt:

Sie sind in den Stahlankern zu suchen, die das Kreuz auf der Konsolenplatte festhalten. Diese sind durch eindringende Feuchtigkeit korrodiert, dadurch aufgequollen und erzeugten letztendlich solche starken Sprengkräfte.
